26 670 001 TEMPESTA SYSTEM 250 ΣΥΣΤΗΜΑ ΝΤΟΥΣ ΜΕ ΘΕΡΜΟΣΤΑΤΗ ΓΙΑ ΕΠΙΤΣΙΧΙΑ ΤΟΠΟΘΕΤΗΣΗ

ΑΝΤΑΛΛΑΚΤΙΚΑ , Νοεμβρίου 2021 – τώρα

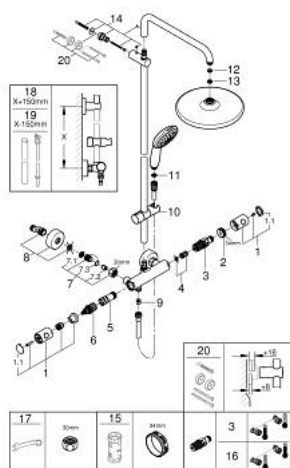
- 1: Μεταλλικό χερούλι 1/2" (Αριθμός ανταλλακτικού 47984000)
- 1.1: Καπάκι (Αριθμός ανταλλακτικού 6458500M)
- 2: Δακτύλιος στερέωσης (Αριθμός ανταλλακτικού 47743000)

- 3: Θερμοστατικός μηχανισμός 1/2" (Αριθμός ανταλλακτικού 47439000)
- 4: Έδρανα (Αριθμός ανταλλακτικού 47398000)
- 5: Παροχή νερού (Αριθμός ανταλλακτικού 47751000)

- 6: Ροοστάτης ροής νερού (Αριθμός ανταλλακτικού 12433000)
- 7: Βαλβίδα αντεπιστροφής (Αριθμός ανταλλακτικού 47189000)
- 7.1: Φίλτρο ακαθαρσιών (Αριθμός ανταλλακτικού 0726400M)

- 7.2: Βαλβίδα αντεπιστροφής (Αριθμός ανταλλακτικού 08565000)
- 7.3: Ο-Ρινγκ Ø17 x Ø2 (Αριθμός ανταλλακτικού 0305500M)
- 8: Σύνδεσμος σχήματος S (Αριθμός ανταλλακτικού 12662000)

- 9: Βαλβίδα αντεπιστροφής (Αριθμός ανταλλακτικού 08565000)
- 10: Ρυθμιζόμενο Στήριγμα τηλεφώνου βέργας (Αριθμός ανταλλακτικού 48609000)
- 11: Φίλτρο ακαθαρσιών (Αριθμός ανταλλακτικού 0700200M)

- 12: Μόνωση Ø18,5 x Ø12 x 2 (Αριθμός ανταλλακτικού 0138900M)
- 13: Φίλτρο ακαθαρσιών (Αριθμός ανταλλακτικού 48007000)
- 14: Στήριγμα βέργας ντους (Αριθμός ανταλλακτικού 48423000)

- 15: Κλειδί (Αριθμός ανταλλακτικού 19332000)*
- 16: GROHE TurboStat μηχανισμός 1/2" (Αριθμός ανταλλακτικού 47175000)*
- 17: Special spanner (Αριθμός ανταλλακτικού 19377000)*

- 18: Προέκταση συστήματος ντουζ (Αριθμός ανταλλακτικού 48514000)*
- 19: Προέκταση συστήματος ντουζ (Αριθμός ανταλλακτικού 48515000)*
- 20: δίσκος αντιστάθμισης (Αριθμός ανταλλακτικού 26496000)*
