38 587 000 **RAPID SL ΕΝΤΟΙΧΙΖΟΜΕΝΟ ΣΤΟΙΧΕΙΟ/ ΠΛΑΪΣΙΟ ΚΡΕΜΑΣΤΗΣ ΛΕΚΑΝΗΣ, 0.82M** **ΎΨΟΣ ΕΓΚΑΤΑΣΤΑΣΗΣ**

ΠΕΡΙΓΡΑΦΗ ΠΡΟΪΟΝΤΟΣ (1/2)

ΑΝΤΑΛΛΑΚΤΙΚΑ, Ιανουαρίου 2013 – τώρα

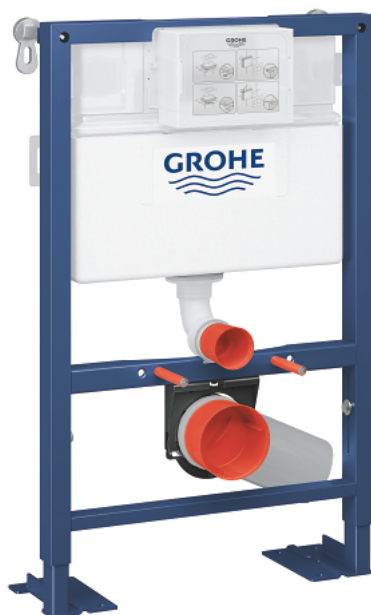
- με καζανάκι 6 - 0 λίτρων
- for free-standing installation, for on-the-wall installations or studded walls
- χαλύβδινο πλαίσιο με επικάλυψη, αυτοστηριζόμενο

- για στεγνή επένδυση, πλήρως προσαρμοσμένη
- με σταθερές συνδέσεις
- lockable
- έγκριση TUV
- υλικό στερέωσης
- δύο μπουλόνια στερέωσης λεκάνης
- εξαρτήματα στερέωσης

- απόσταση μπουλονιών τοποθέτησης 180/230 χιλ
- 90° rotatable PVC outlet bend 90 mm
- depth adjustable
- reducer Ø 90/110 mm
- σετ σύνδεσης εισόδου και εξόδου

- flushing cistern containing the following features:
 - pneumatic discharge valve offering 3 modes of operation: dual flush or start/stop or single flush

- ενεργοποίηση από εμπρός ή επάνω
- παροχή νερού από αριστερά/δεξιά ή πίσω
- χαμηλού θορύβου (ομάδα I σύμφωνα με τις Γερμανικές προδιαγραφές θορύβου)
- μονωμένο κατά της συμπύκνωσης

- " water supply connection including integrated angle valve and push fit flexible hose union
