19 919 IG0 GRANDERA ΣΥΝΔΥΑΣΜΟΣ 5 ΟΠΩΝ ΜΠΑΝΙΟΥ

ΠΕΡΙΓΡΑΦΗ ΠΡΟΪΟΝΤΟΣ

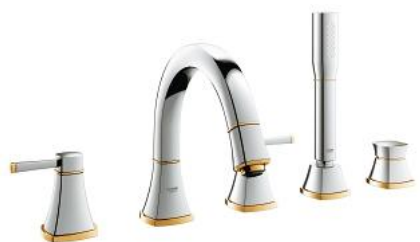
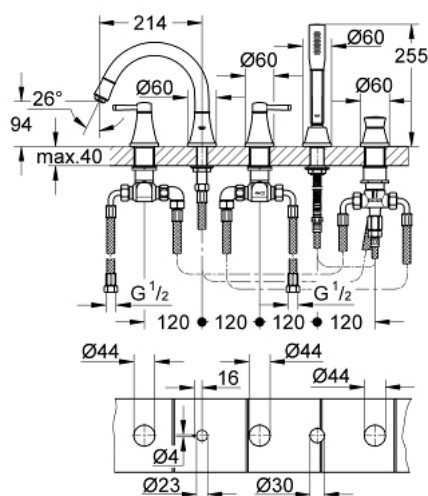
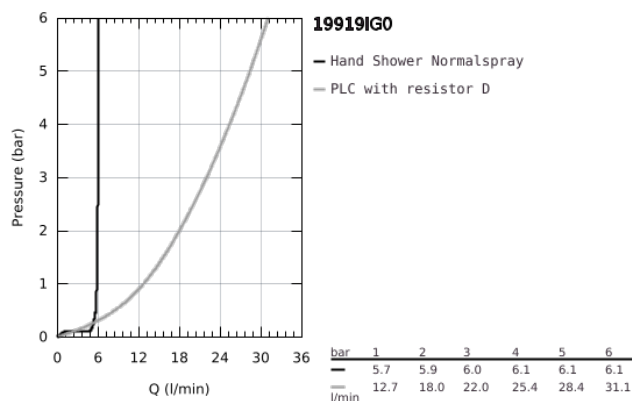
- Χρώμα: chrome/gold
- Φινίρισμα GROHE Long-Life
- αποτελούμενο από :
 - κεραμική κεφαλή 1/2", 90°
 - προ συναρμολογημένο ρουζούνι
 - στοιχείο λειτουργίας μονού μοχλού
- bath spout with mousseur and diverter bath/shower
- Grandera hand shower 7,6 l
- μεταλλικό σπιράλ ντους 1500 mm
- σύνδεση για σπιράλ ντους
- εύκαμπτοι σωλήνες σύνδεσης
- προστασία κατά της ανάστροφης ροής
- can be used with 29 037
- ελάχιστη προτεινόμενη πίεση 1.0 bar

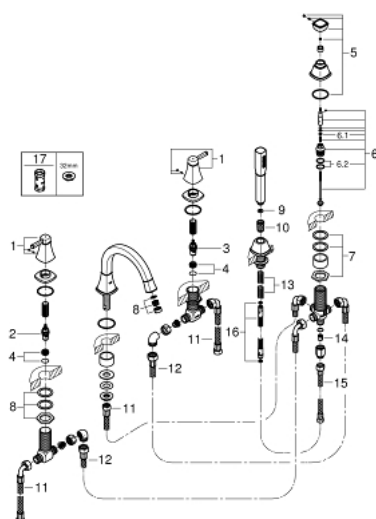
ΑΝΤΑΛΛΑΚΤΙΚΑ , Οκτωβρίου 2018 – τώρα

- 1: Handle pair (Αριθμός ανταλλακτικού 48325000)
- 2: Κεραμικός μηχανισμός 3/4" (Αριθμός ανταλλακτικού 45888000)
- 3: Κεραμικός μηχανισμός 3/4" (Αριθμός ανταλλακτικού 45887000)

- 4: Εδρα βαλβίδας 3/4" (Αριθμός ανταλλακτικού 45345000)
- 5: Κεφαλή Διανομέα (Αριθμός ανταλλακτικού 48216IG0)
- 6: Διανομέας (Αριθμός ανταλλακτικού 45443000)

- 6.1: O-Ρινγκ Ø6 x Ø2 (Αριθμός ανταλλακτικού 0128300M)
- 6.2: O-ρινγκ (Αριθμός ανταλλακτικού 0120500M)
- 7: Βιδωτή σύνδεση άξονα (Αριθμός ανταλλακτικού 45444000)

- 8: Φίλτρο ροής (Αριθμός ανταλλακτικού 13952G00)
- 9: Φίλτρο ακαθαρσιών (Αριθμός ανταλλακτικού 0700200M)
- 10: Κωνικό παξιμάδι (Αριθμός ανταλλακτικού 08864000)

- 11: Σπιράλ σύνδεσης (Αριθμός ανταλλακτικού 48018000)
- 12: Σπιράλ σύνδεσης (Αριθμός ανταλλακτικού 48019000)
- 13: Ελατήριο επαναφοράς (Αριθμός ανταλλακτικού 00869000)

- 14: Βαλβίδα αντεπιστροφής (Αριθμός ανταλλακτικού 08565000)
- 15: Σπιράλ σύνδεσης (Αριθμός ανταλλακτικού 07300000)
- 16: Μεταλλικό σπιράλ ντους (Αριθμός ανταλλακτικού 28146000)

- 17: Κλειδί (Αριθμός ανταλλακτικού 19332000)*
