19 923 AL3 ΑΤΡΙΟ ΣΥΝΔΥΑΣΜΟΣ 5 ΟΠΩΝ ΜΠΑΝΙΟΥ

ΠΕΡΙΓΡΑΦΗ ΠΡΟΪΟΝΤΟΣ

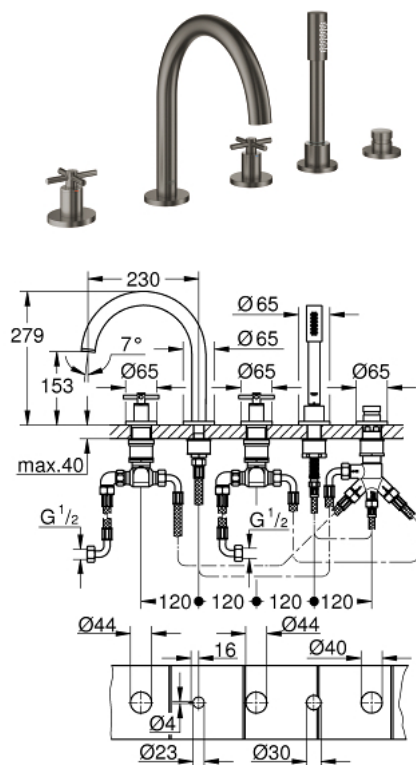
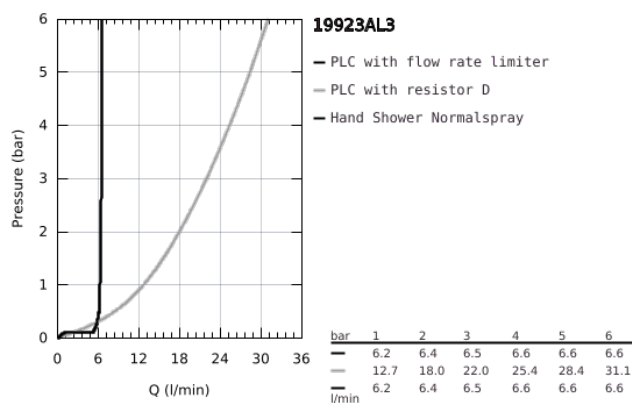
- Χρώμα: brushed hard graphite
- κεραμική κεφαλή 1/2", 90°
- Φινίρισμα GROHE Long-Life
- αποτελούμενο από :
 - προ συναρμολογημένο ρουξούνι
 - με σταυροειδείς λαβές
 - bath spout with mousseur and diverter bath/shower
 - Rainshower Aqua hand shower 6.6 l/min
 - shower hose 2000 mm
 - εύκαμπτοι σωλήνες σύνδεσης
 - σύνδεση για σπιράλ ντους
 - προστασία κατά της ανάστροφης ροής
- can be used with 29 037
- Περιλαμβάνονται δύο διαφορετικά σετ καπακιών. Ένα σετ με σήμανση "H" και "C", ένα σετ χωρίς σήμανση.

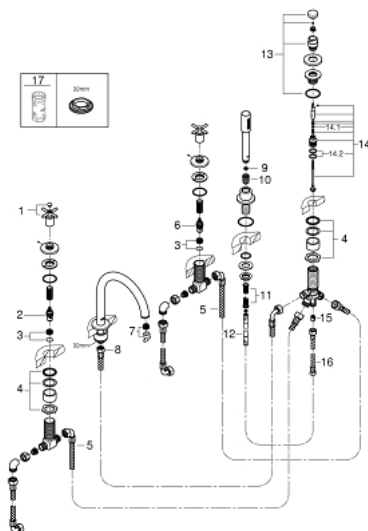
ΑΝΤΑΛΛΑΚΤΙΚΑ, Απριλίου 2017 – τώρα

- 1: Cross handle bath (Αριθμός ανταλλακτικού 18033AL3)
- 2: Κεραμικός μηχανισμός 3/4" (Αριθμός ανταλλακτικού 45888000)
- 3: Εδρα βαλβίδας 3/4" (Αριθμός ανταλλακτικού 45345000)

- 4: Βιδωτή σύνδεση άξονα (Αριθμός ανταλλακτικού 45444000)
- 6: Κεραμικός μηχανισμός 3/4" (Αριθμός ανταλλακτικού 45887000)
- 7: Φίλτρο ροής (Αριθμός ανταλλακτικού 13926000)

- 8: Σπιράλ σύνδεσης (Αριθμός ανταλλακτικού 48018000)
- 9: Φίλτρο ακαθαρσιών (Αριθμός ανταλλακτικού 0700200M)
- 10: Κωνικό παξιμάδι (Αριθμός ανταλλακτικού 08864AL0)

- 11: Ελατήριο επαναφοράς (Αριθμός ανταλλακτικού 00869000)
- 12: Μεταλλικό σπιράλ ντους (Αριθμός ανταλλακτικού 28146000)
- 13: Κεφαλή Διανομέα (Αριθμός ανταλλακτικού 48411AL0)

- 14: Διανομέας (Αριθμός ανταλλακτικού 45443000)
- 14.1: O-Ρινγκ Ø6 x Ø2 (Αριθμός ανταλλακτικού 0128300M)
- 14.2: O-ρινγκ (Αριθμός ανταλλακτικού 0120500M)

- 15: Βαλβίδα αντεπιστροφής (Αριθμός ανταλλακτικού 08565000)
- 16: Σπιράλ σύνδεσης (Αριθμός ανταλλακτικού 07300000)
- 17: Κλειδί (Αριθμός ανταλλακτικού 19332000)*
