20 008 DC3 ΑΤΡΙΟ ΜΙΚΤΗΣ ΝΙΠΤΗΡΑ 3 ΟΓΩΝ, 1/2" ΜΕΓΕΘΟΣ Μ

ΠΕΡΙΓΡΑΦΗ ΠΡΟΪΟΝΤΟΣ

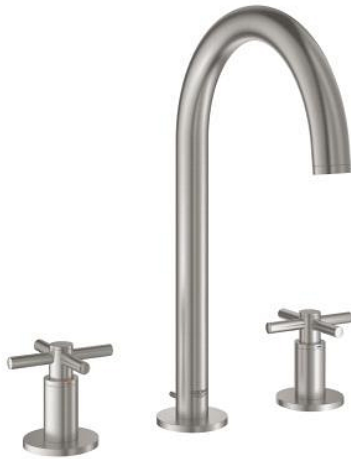
- Χρώμα: supersteel
- κεραμική κεφαλή 1/2", 90°
- Φινίρισμα GROHE LongLife
- 5.7 l/min laminar mousseur
- περιστρεφόμενο σωληνωτό ρουξόνι με φίλτρο και περιοριστή ροής
- σετ αυτόματης βαλβίδας 1 1/4"
- ανθεκτικό στην πίεση, εύκαμπτα σπирάλ σύνδεσης μεταξύ του ρουξονιού και των πλαϊνών λαβών
- με σταυροειδείς λαβές
- Περιλαμβάνονται δύο διαφορετικά σετ καπακιών. Ένα σετ με σήμανση "H" και "C", ένα σετ χωρίς σήμανση.

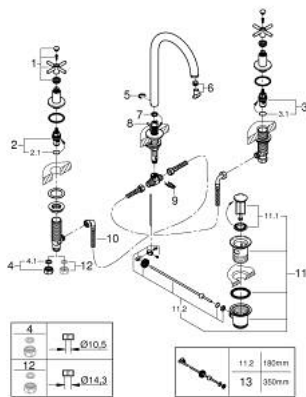
ΑΝΤΑΛΛΑΚΤΙΚΑ , Απριλίου 2017 – τώρα

- 1: Cross handles (Αριθμός ανταλλακτικού 18026DC3)
 - 2: Κεραμικός μηχανισμός 1/2" (Αριθμός ανταλλακτικού 45882000)
 - 2.1: O-Ρινγκ Ø18,2 x Ø1,7 (Αριθμός ανταλλακτικού 0392400M)

- 3: Κεραμικός μηχανισμός 1/2" (Αριθμός ανταλλακτικού 45883000)
 - 3.1: O-Ρινγκ Ø18,2 x Ø1,7 (Αριθμός ανταλλακτικού 0392400M)
 - 4: Παξιμάδι σύνδεσης 1/2" (Αριθμός ανταλλακτικού 1290100M)*

- 5: Δακτύλιος ασφάλισης (Αριθμός ανταλλακτικού 4826600M)
 - 6: Laminaρ Φίλτρο ροής (Αριθμός ανταλλακτικού 48408000)
 - 7: Δακτύλιος καλύμματος (Αριθμός ανταλλακτικού 0128500M)

- 8: Ράβδος έλξης (Αριθμός ανταλλακτικού 65196EN0)
 - 9: ασφάλεια (Αριθμός ανταλλακτικού 6554100M)
 - 10: Εύκαμπτο σπιράλ σύνδεσης (Αριθμός ανταλλακτικού 45704000)

- 11: Βαλβίδα 1 1/4" (Αριθμός ανταλλακτικού 28910DC0)
 - 11.1: Πώμα αυτόματης βαλβίδας (Αριθμός ανταλλακτικού 07182DC0)
 - 11.2: Σετ οριζόντιας βέργας (Αριθμός ανταλλακτικού 07052000)

- 12: Παξιμάδι 1/2x Ψ14,5 (Αριθμός ανταλλακτικού 1290200M)*
 - 13: Σετ οριζόντιας βέργας (Αριθμός ανταλλακτικού 07341000)*
- * Προαιρετικά εξαρτήματα
