## 20 009 003 ΑΤΡΙΟ ΜΙΚΤΗΣ ΝΙΠΤΗΡΑ 3 ΟΠΩΝ, 1/2" ΜΕΓΕΘΟΣ Μ

### ΑΝΤΑΛΛΑΚΤΙΚΑ, Απριλίου 2017 – τώρα

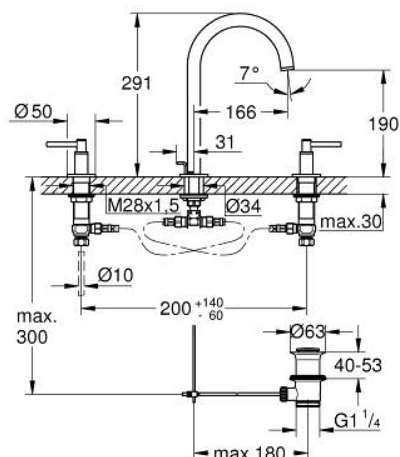
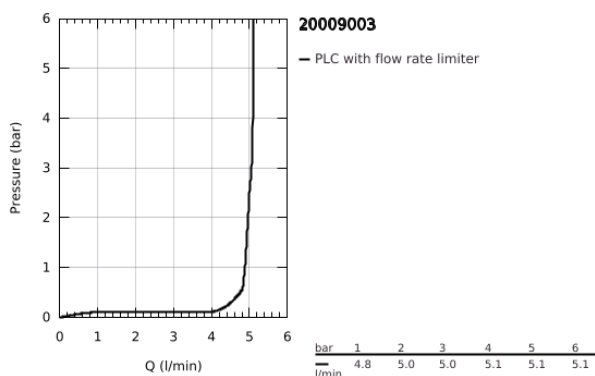
- Χρώμα: chrome
- κεραμική κεφαλή 1/2", 90°
- Φινίρισμα GROHE Long-Life
- GROHE EcoJoy 5.7 l/min laminar mousseur
- περιστρεφόμενο σωληνωτό ρουζούνι με φίλτρο και περιοριστή ροής
- σετ αυτόματης βαλβίδας 1 1/4"
- flexible connection hoses between spout and side valves
- with lever handles
- Περιλαμβάνονται δύο διαφορετικά σετ κατακιών. Ένα σετ με σήμανση "H" και "C", ένα σετ χωρίς σήμανση.

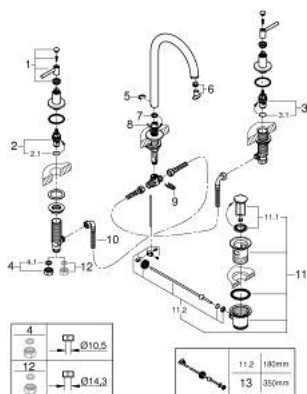
- 1: Lever handles (Αριθμός ανταλλακτικού 18027003)
- 2: Κεραμικός μηχανισμός 1/2" (Αριθμός ανταλλακτικού 45882000)
- 2.1: O-Ρινγκ Ø18,2 x Ø1,7 (Αριθμός ανταλλακτικού 0392400M)

- 3: Κεραμικός μηχανισμός 1/2" (Αριθμός ανταλλακτικού 45883000)
- 3.1: O-Ρινγκ Ø18,2 x Ø1,7 (Αριθμός ανταλλακτικού 0392400M)
- 4: Παξιμάδι σύνδεσης 1/2" (Αριθμός ανταλλακτικού 1290100M)

- 4.1: Μόνωση Ø18,5 x Ø12 x 2 (Αριθμός ανταλλακτικού 0138900M)
- 5: Δακτύλιος ασφάλισης (Αριθμός ανταλλακτικού 4826600M)
- 6: Laminar Φίλτρο ροής (Αριθμός ανταλλακτικού 48408000)

- 7: Δακτύλιος καλύμματος (Αριθμός ανταλλακτικού 0128500M)
- 8: Ράβδος έλξης (Αριθμός ανταλλακτικού 65196000)
- 9: ασφάλεια (Αριθμός ανταλλακτικού 6554100M)

- 10: Εύκαμπτο σπирάλ σύνδεσης (Αριθμός ανταλλακτικού 45704000)
- 11: Βαλβίδα 1 1/4" (Αριθμός ανταλλακτικού 28910000)
- 11.1: Πώμα αυτόματης βαλβίδας (Αριθμός ανταλλακτικού 07182000)

- 11.2: Σετ οριζόντιας βέργας (Αριθμός ανταλλακτικού 07052000)
- 12: Παξιμάδι 1/2x Ψ14,5 (Αριθμός ανταλλακτικού 1290200M)\*
- 13: Σετ οριζόντιας βέργας (Αριθμός ανταλλακτικού 07341000)\*

\* Προαιρετικά εξαρτήματα
