20 643 AL0 ΑΤΡΙΟ ΜΙΚΤΗΣ ΝΙΠΤΗΡΑ 3 ΟΠΩΝ, 1/2" ΜΕΓΕΘΟΣ L

ΠΕΡΙΓΡΑΦΗ ΠΡΟΪΟΝΤΟΣ

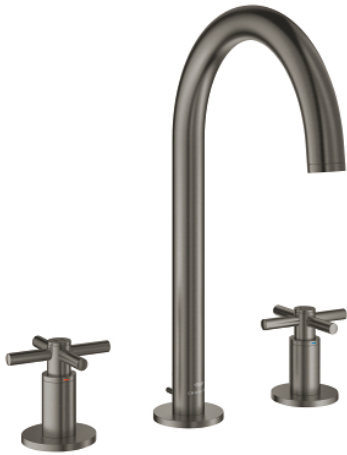
- Χρώμα: brushed hard graphite
- κεραμική κεφαλή 1/2", 90°
- Φινίρισμα GROHE LongLife
- GROHE EcoJoy - Less water, perfect flow
- μέγιστη παροχή (στα 3 bar): 5 λίτρα/λεπτό
- περιστρεφόμενο σωληνωτό ρουζούνι με φίλτρο και περιοριστή ροής
- adjustable swivel area 0° / 150° / 360°
- σετ αυτόματης βαλβίδας 1 1/4"
- ανθεκτικό στην πίεση, εύκαμπτη σπирάλ σύνδεσης μεταξύ του ρουζουνιού και των πλαϊνών λαβών
- με σταυροειδείς λαβές
- Περιλαμβάνονται δύο διαφορετικά σετ καπακιών. Ένα σετ με σήμανση "H" και "C", ένα σετ χωρίς σήμανση.
