20 643 DC0 ΑΤΡΙΟ ΜΙΚΤΗΣ ΝΙΠΤΗΡΑ 3 ΟΪΩΝ, 1/2" ΜΕΓΕΘΟΣ L

ΠΕΡΙΓΡΑΦΗ ΠΡΟΪΟΝΤΟΣ

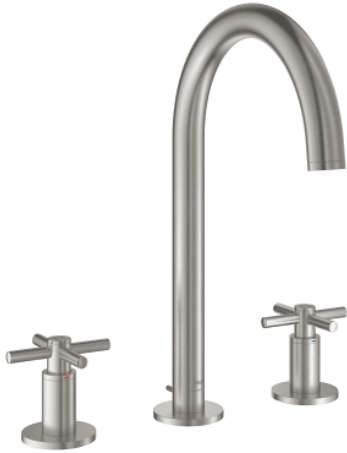
- Χρώμα: supersteel
- κεραμική κεφαλή 1/2", 90°
- Φινίρισμα GROHE LongLife
- GROHE EcoJoy - Less water, perfect flow
- μέγιστη παροχή (στα 3 bar): 5 λίτρα/λεπτό
- περιστρεφόμενο σωληνωτό ρουζούνι με φίλτρο και περιοριστή ροής
- adjustable swivel area 0° / 150° / 360°
- σετ αυτόματης βαλβίδας 1 1/4"
- ανθεκτικό στην πίεση, εύκαμπτα σπирάλ σύνδεσης μεταξύ του ρουζουνιού και των πλαϊνών λαβών
- με σταυροειδείς λαβές
- Περιλαμβάνονται δύο διαφορετικά σετ καπακιών. Ένα σετ με σήμανση "H" και "C", ένα σετ χωρίς σήμανση.

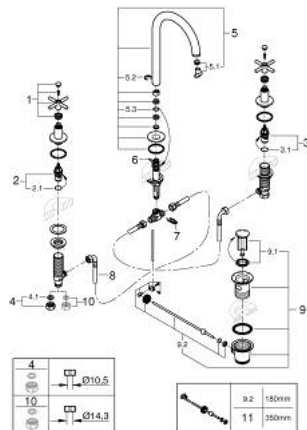
ΑΝΤΑΛΛΑΚΤΙΚΑ , Οκτωβρίου 2021 – τώρα

- 1: Cross handles (Αριθμός ανταλλακτικού 14215DC0)
- 2: Κεραμικός μηχανισμός 1/2" (Αριθμός ανταλλακτικού 45882000)
- 2.1: Ο-Ρινγκ $\varnothing 18,2 \times \varnothing 1,7$ (Αριθμός ανταλλακτικού 0392400M)

- 3: Κεραμικός μηχανισμός 1/2" (Αριθμός ανταλλακτικού 45883000)
- 3.1: Ο-Ρινγκ $\varnothing 18,2 \times \varnothing 1,7$ (Αριθμός ανταλλακτικού 0392400M)

- 4: Παξιμάδι σύνδεσης 1/2" (Αριθμός ανταλλακτικού 1290100M)
- 4.1: Μόνωση $\varnothing 18,5 \times \varnothing 12 \times 2$ (Αριθμός ανταλλακτικού 0138900M)

- 5: Σωληνωτό ρουξούνι 3/4 " (Αριθμός ανταλλακτικού 101298DC00)
- 5.1: Laminaρ Φίλτρο ροής (Αριθμός ανταλλακτικού 48408000)
- 5.2: Δακτύλιος ασφάλισης (Αριθμός ανταλλακτικού 4826600M)

- 5.3: Δακτύλιος καλύμματος (Αριθμός ανταλλακτικού 0128500M)
- 6: Pop-up rod (Αριθμός ανταλλακτικού 65196DC0)
- 7: ασφάλεια (Αριθμός ανταλλακτικού 6554100M)

- 8: Εύκαμπτο σπιράλ σύνδεσης (Αριθμός ανταλλακτικού 45704000)
- 9: Βαλβίδα 1 1/4" (Αριθμός ανταλλακτικού 28910DC0)
- 9.1: Πώμα αυτόματης βαλβίδας (Αριθμός ανταλλακτικού 07182DC0)

- 9.2: Σετ οριζόντιας βέργας (Αριθμός ανταλλακτικού 07052000)
- 10: Παξιμάδι 1/2x $\Psi 14,5$ (Αριθμός ανταλλακτικού 1290200M)*
- 11: Eccentric rod (Αριθμός ανταλλακτικού 07341000)*
