20 643 DL0 ΑΤΡΙΟ ΜΙΚΤΗΣ ΝΙΠΤΗΡΑ 3 ΟΠΩΝ, 1/2" ΜΕΓΕΘΟΣ L

ΠΕΡΙΓΡΑΦΗ ΠΡΟΪΟΝΤΟΣ

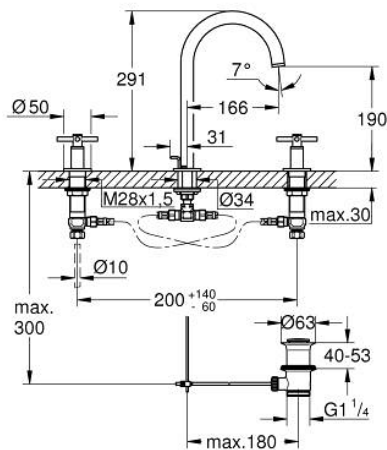
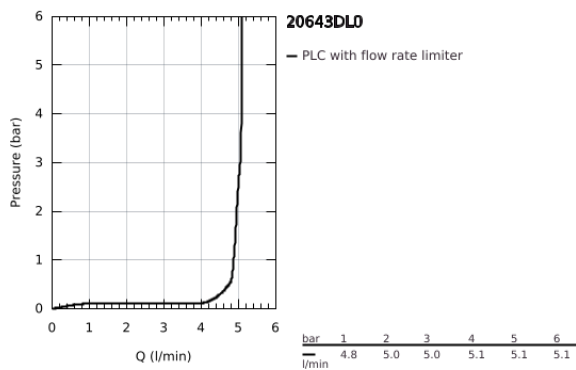
- Χρώμα: brushed warm sunset
- κεραμική κεφαλή 1/2", 90°
- Φινίρισμα GROHE LongLife
- GROHE EcoJoy - Less water, perfect flow
- μέγιστη παροχή (στα 3 bar): 5 λίτρα/λεπτό
- περιστρεφόμενο σωληνωτό ρουζούνι με φίλτρο και περιοριστή ροής
- adjustable swivel area 0° / 150° / 360°
- σετ αυτόματης βαλβίδας 1 1/4"
- ανθεκτικό στην πίεση, εύκαμπτα σπирάλ σύνδεσης μεταξύ του ρουζουνιού και των πλαϊνών λαβών
- με σταυροειδείς λαβές
- Περιλαμβάνονται δύο διαφορετικά σετ καπακιών. Ένα σετ με σήμανση "H" και "C", ένα σετ χωρίς σήμανση.
