## 20 643 GL0 ΑΤΡΙΟ ΜΙΚΤΗΣ ΝΙΠΤΗΡΑ 3 ΟΠΩΝ, 1/2" ΜΕΓΕΘΟΣ L

### ΑΝΤΑΛΛΑΚΤΙΚΑ , Οκτωβρίου 2021 – τώρα

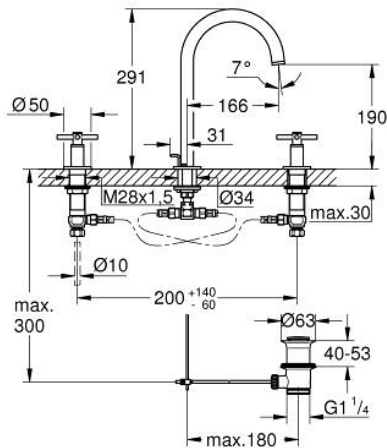
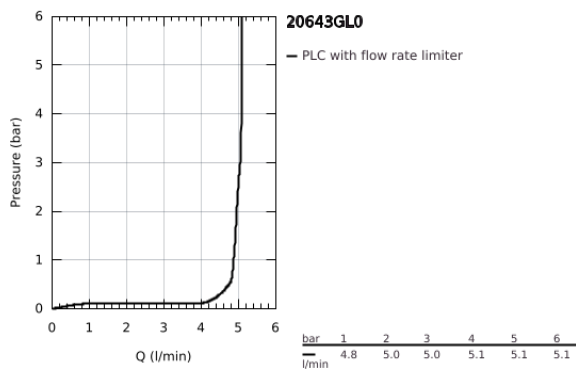
- Χρώμα: cool sunrise
- κεραμική κεφαλή 1/2", 90°
- Φινίρισμα GROHE LongLife
- GROHE EcoJoy - Less water, perfect flow
- μέγιστη παροχή (στα 3 bar): 5 λίτρα/λεπτό
- περιστρεφόμενο σωληνωτό ρουζούνι με φίλτρο και περιοριστή ροής
- adjustable swivel area 0° / 150° / 360°
- σετ αυτόματης βαλβίδας 1 1/4"
- ανθεκτικό στην πίεση, εύκαμπτη σπирάλ σύνδεσης μεταξύ του ρουζουνιού και των πλαϊνών λαβών
- με σταυροειδείς λαβές
- Περιλαμβάνονται δύο διαφορετικά σετ καπακιών. Ένα σετ με σήμανση "H" και "C", ένα σετ χωρίς σήμανση.
