20 643 GN0 ΑΤΡΙΟ ΜΙΚΤΗΣ ΝΙΠΤΗΡΑ 3 ΟΠΩΝ, 1/2" ΜΕΓΕΘΟΣ L

ΠΕΡΙΓΡΑΦΗ ΠΡΟΪΟΝΤΟΣ

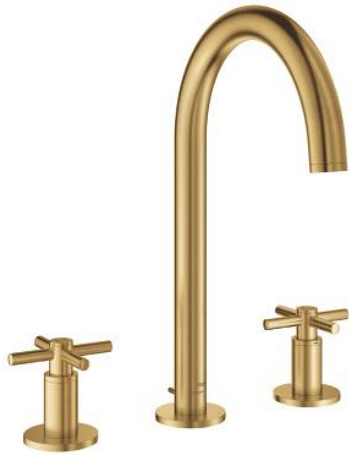
- Χρώμα: brushed cool sunrise
- κεραμική κεφαλή 1/2", 90°
- Φινίρισμα GROHE LongLife
- GROHE EcoJoy - Less water, perfect flow
- μέγιστη παροχή (στα 3 bar): 5 λίτρα/λεπτό
- περιστρεφόμενο σωληνωτό ρουζούνι με φίλτρο και περιοριστή ροής
- adjustable swivel area 0° / 150° / 360°
- σετ αυτόματης βαλβίδας 1 1/4"
- ανθεκτικό στην πίεση, εύκαμπτα σπирάλ σύνδεσης μεταξύ του ρουζουνιού και των πλαϊνών λαβών
- με σταυροειδείς λαβές
- Περιλαμβάνονται δύο διαφορετικά σετ καπακιών. Ένα σετ με σήμανση "H" και "C", ένα σετ χωρίς σήμανση.
