20 643 MG0 ΑΤΡΙΟ ΜΙΚΤΗΣ ΝΙΠΗΤΗΡΑ 3 ΟΠΩΝ, 1/2" ΜΕΓΕΘΟΣ L

ΠΕΡΙΓΡΑΦΗ ΠΡΟΪΟΝΤΟΣ

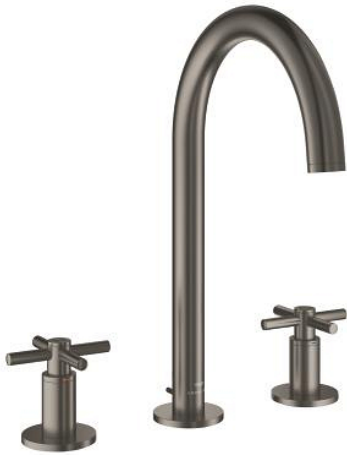
- Χρώμα: satin graphite
- κεραμική κεφαλή 1/2", 90°
- Φινίρισμα GROHE LongLife
- GROHE EcoJoy - Less water, perfect flow
- μέγιστη παροχή (στα 3 bar): 5 λίτρα/λεπτό
- περιστρεφόμενο σωληνωτό ρουζούνι με φίλτρο και περιοριστή ροής
- adjustable swivel area 0° / 150° / 360°
- σετ αυτόματης βαλβίδας 1 1/4"
- ανθεκτικό στην πίεση, εύκαμπτη σπирάλ σύνδεσης μεταξύ του ρουζουνιού και των πλαϊνών λαβών
- με σταυροειδείς λαβές
- Περιλαμβάνονται δύο διαφορετικά σετ καπακιών. Ένα σετ με σήμανση "H" και "C", ένα σετ χωρίς σήμανση.

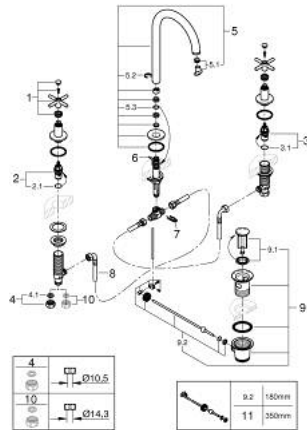
ΑΝΤΑΛΛΑΚΤΙΚΑ , Οκτωβρίου 2021 – τώρα

- 1: Cross handles (Αριθμός ανταλλακτικού 14215MG0)
- 2: Κεραμικός μηχανισμός 1/2" (Αριθμός ανταλλακτικού 45882000)
- 2.1: Ο-Ρινγκ ∅18,2 x ∅1,7 (Αριθμός ανταλλακτικού 0392400M)

- 3: Κεραμικός μηχανισμός 1/2" (Αριθμός ανταλλακτικού 45883000)
- 3.1: Ο-Ρινγκ ∅18,2 x ∅1,7 (Αριθμός ανταλλακτικού 0392400M)
- 4: Παξιμάδι σύνδεσης 1/2" (Αριθμός ανταλλακτικού 1290100M)

- 4.1: Μόνωση ∅18,5 x ∅12 x 2 (Αριθμός ανταλλακτικού 0138900M)
- 5: Σωληνωτό ρουξούνι 3/4 " (Αριθμός ανταλλακτικού 101298MG00)
- 5.1: Laminaφ Φίλτρο ροής (Αριθμός ανταλλακτικού 48408000)

- 5.2: Δακτύλιος ασφάλισης (Αριθμός ανταλλακτικού 4826600M)
- 5.3: Δακτύλιος καλύμματος (Αριθμός ανταλλακτικού 0128500M)
- 6: Pop-up rod (Αριθμός ανταλλακτικού 65196MG0)

- 7: ασφάλεια (Αριθμός ανταλλακτικού 6554100M)
- 8: Εύκαμπτο σπιράλ σύνδεσης (Αριθμός ανταλλακτικού 45704000)
- 9: Βαλβίδα 1 1/4" (Αριθμός ανταλλακτικού 28910MG0)

- 9.1: Πώμα αυτόματης βαλβίδας (Αριθμός ανταλλακτικού 07182MG0)
- 9.2: Eccentric rod (Αριθμός ανταλλακτικού 07052000)
- 10: Παξιμάδι 1/2x Ψ14,5 (Αριθμός ανταλλακτικού 1290200M)*

- 11: Eccentric rod (Αριθμός ανταλλακτικού 07341000)*

* Προαιρετικά εξαρτήματα
