## 20 643 MS0 ΑΤΡΙΟ ΜΙΚΤΗΣ ΝΙΠΤΗΡΑ 3 ΟΠΩΝ, 1/2" ΜΕΓΕΘΟΣ L

### ΠΕΡΙΓΡΑΦΗ ΠΡΟΪΟΝΤΟΣ

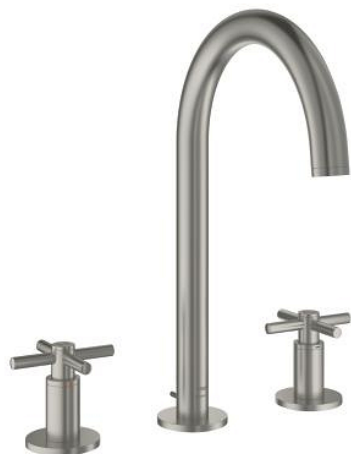
- Χρώμα: satin steel
- κεραμική κεφαλή 1/2", 90°
- Φινίρισμα GROHE Long-Life
- GROHE Water Saving - Less water, perfect flow
- μέγιστη παροχή (στα 3 bar): 5 λίτρα/λεπτό
- περιστρεφόμενο σωληνωτό ρουζούνι με φίλτρο και περιοριστή ροής
- adjustable swivel area 0° / 150° / 360°
- σετ αυτόματης βαλβίδας 1 1/4"
- ανθεκτικό στην πίεση, εύκαμπτα σπирάλ σύνδεσης μεταξύ του ρουζουνιού και των πλαϊνών λαβών
- με σταυροειδείς λαβές
- Περιλαμβάνονται δύο διαφορετικά σετ καπακιών. Ένα σετ με σήμανση "H" και "C", ένα σετ χωρίς σήμανση.

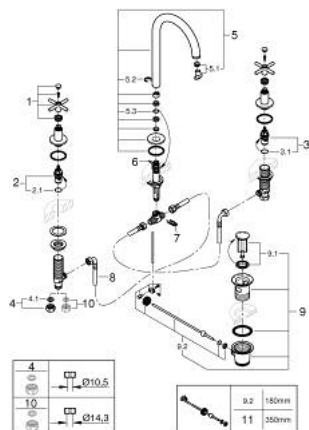
### ΑΝΤΑΛΛΑΚΤΙΚΑ, Οκτωβρίου 2021 – τώρα

- 1: Cross handles (Αριθμός ανταλλακτικού 14215MS0)
- 2: Κεραμικός μηχανισμός 1/2" (Αριθμός ανταλλακτικού 45882000)
- 2.1: O-Ρινγκ Ø18,2 x Ø1,7 (Αριθμός ανταλλακτικού 0392400M)

- 3: Κεραμικός μηχανισμός 1/2" (Αριθμός ανταλλακτικού 45883000)
- 3.1: O-Ρινγκ Ø18,2 x Ø1,7 (Αριθμός ανταλλακτικού 0392400M)
- 4: Παξιμάδι σύνδεσης 1/2" (Αριθμός ανταλλακτικού 1290100M)

- 4.1: Μόνωση Ø18,5 x Ø12 x 2 (Αριθμός ανταλλακτικού 0138900M)
- 5: Σωληνωτό ρουξούνι 3/4" (Αριθμός ανταλλακτικού 101298MS00)
- 5.1: Laminar Φίλτρο ροής (Αριθμός ανταλλακτικού 48408000)

- 5.2: Δακτύλιος ασφάλισης (Αριθμός ανταλλακτικού 4826600M)
- 5.3: Δακτύλιος καλύμματος (Αριθμός ανταλλακτικού 0128500M)
- 6: Pop-up rod (Αριθμός ανταλλακτικού 65196MS0)

- 7: ασφάλεια (Αριθμός ανταλλακτικού 6554100M)
- 8: Εύκαμπτο σπирάλ σύνδεσης (Αριθμός ανταλλακτικού 45704000)
- 9: Βαλβίδα 1 1/4" (Αριθμός ανταλλακτικού 28910MS0)

- 9.1: Πώμα αυτόματης βαλβίδας (Αριθμός ανταλλακτικού 07182MS0)
- 9.2: Eccentric rod (Αριθμός ανταλλακτικού 07052000)
- 10: Παξιμάδι 1/2x Ψ14,5 (Αριθμός ανταλλακτικού 1290200M)\*

- 11: Eccentric rod (Αριθμός ανταλλακτικού 07341000)\*

\* Προαιρετικά εξαρτήματα
