## 20 643 MS0 ΑΤΡΙΟ ΜΙΚΤΗΣ ΝΙΠΤΗΡΑ 3 ΟΠΩΝ, 1/2" ΜΕΓΕΘΟΣ L

### ΠΕΡΙΓΡΑΦΗ ΠΡΟΪΟΝΤΟΣ

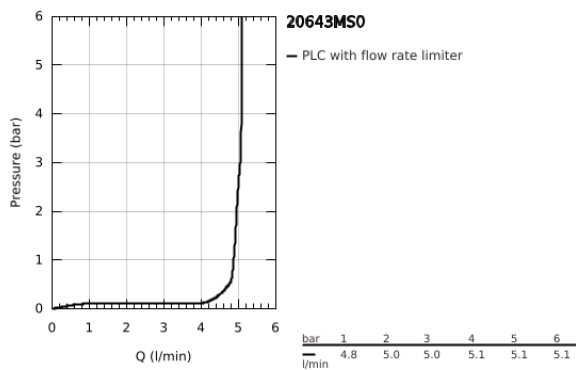
- Χρώμα: satin steel
- κεραμική κεφαλή 1/2", 90°
- Φινίρισμα GROHE LongLife
- GROHE EcoJoy - Less water, perfect flow
- μέγιστη παροχή (στα 3 bar): 5 λίτρα/λεπτό
- περιστρεφόμενο σωληνωτό ρουζούνι με φίλτρο και περιοριστή ροής
- adjustable swivel area 0° / 150° / 360°
- σετ αυτόματης βαλβίδας 1 1/4"
- ανθεκτικό στην πίεση, εύκαμπτη σπирάλ σύνδεσης μεταξύ του ρουζουνιού και των πλαϊνών λαβών
- με σταυροειδείς λαβές
- Περιλαμβάνονται δύο διαφορετικά σετ καπακιών. Ένα σετ με σήμανση "H" και "C", ένα σετ χωρίς σήμανση.

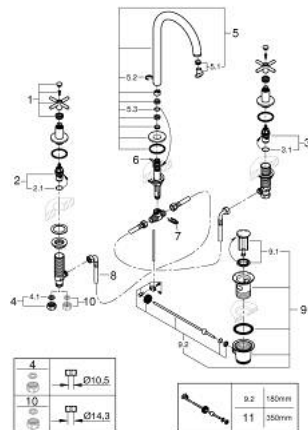
### ΑΝΤΑΛΛΑΚΤΙΚΑ , Οκτωβρίου 2021 – τώρα

- 1: Cross handles (Αριθμός ανταλλακτικού 14215MS0)
- 2: Κεραμικός μηχανισμός 1/2" (Αριθμός ανταλλακτικού 45882000)
- 2.1: Ο-Ρινγκ Ø18,2 x Ø1,7 (Αριθμός ανταλλακτικού 0392400M)

- 3: Κεραμικός μηχανισμός 1/2" (Αριθμός ανταλλακτικού 45883000)
- 3.1: Ο-Ρινγκ Ø18,2 x Ø1,7 (Αριθμός ανταλλακτικού 0392400M)
- 4: Παξιμάδι σύνδεσης 1/2" (Αριθμός ανταλλακτικού 1290100M)

- 4.1: Μόνωση Ø18,5 x Ø12 x 2 (Αριθμός ανταλλακτικού 0138900M)
- 5: Σωληνωτό ρουξούνι 3/4 " (Αριθμός ανταλλακτικού 101298MS00)
- 5.1: Lamina Φίλτρο ροής (Αριθμός ανταλλακτικού 48408000)

- 5.2: Δακτύλιος ασφάλισης (Αριθμός ανταλλακτικού 4826600M)
- 5.3: Δακτύλιος καλύμματος (Αριθμός ανταλλακτικού 0128500M)
- 6: Pop-up rod (Αριθμός ανταλλακτικού 65196MS0)

- 7: ασφάλεια (Αριθμός ανταλλακτικού 6554100M)
- 8: Εύκαμπτο σπιράλ σύνδεσης (Αριθμός ανταλλακτικού 45704000)
- 9: Βαλβίδα 1 1/4" (Αριθμός ανταλλακτικού 28910MS0)

- 9.1: Πώμα αυτόματης βαλβίδας (Αριθμός ανταλλακτικού 07182MS0)
- 9.2: Eccentric rod (Αριθμός ανταλλακτικού 07052000)
- 10: Παξιμάδι 1/2x Ψ14,5 (Αριθμός ανταλλακτικού 1290200M)\*

- 11: Eccentric rod (Αριθμός ανταλλακτικού 07341000)\*

\* Προαιρετικά εξαρτήματα
