## 20 649 000 ΑΤΡΙΟ ΜΙΚΤΗΣ ΝΙΠΗΤΡΑ 3 ΟΠΩΝ, 1/2" ΜΕΓΕΘΟΣ L

### ΠΕΡΙΓΡΑΦΗ ΠΡΟΪΟΝΤΟΣ

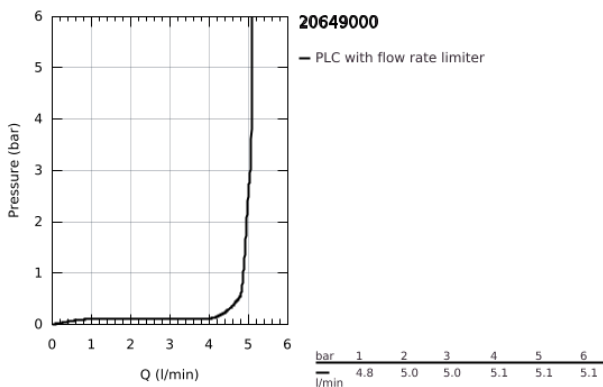
- Χρώμα: chrome
- κεραμική κεφαλή 1/2", 90°
- Φινίρισμα GROHE LongLife
- GROHE EcoJoy - Less water, perfect flow
- μέγιστη παροχή (στα 3 bar): 5 λίτρα/λεπτό
- περιστρεφόμενο σωληνωτό ρουζούνι με φίλτρο και περιοριστή ροής
- adjustable swivel area 0° / 150° / 360°
- σετ αυτόματης βαλβίδας 1 1/4"
- flexible connection hoses between spout and side valves
- with lever handles
- Περιλαμβάνονται δύο διαφορετικά σετ καπακιών. Ένα σετ με σήμανση "H" και "C", ένα σετ χωρίς σήμανση.
