20 649 AL0 ΑΤΡΙΟ ΜΙΚΤΗΣ ΝΙΠΤΗΡΑ 3 ΟΠΩΝ, 1/2" ΜΕΓΕΘΟΣ L

ΠΕΡΙΓΡΑΦΗ ΠΡΟΪΟΝΤΟΣ

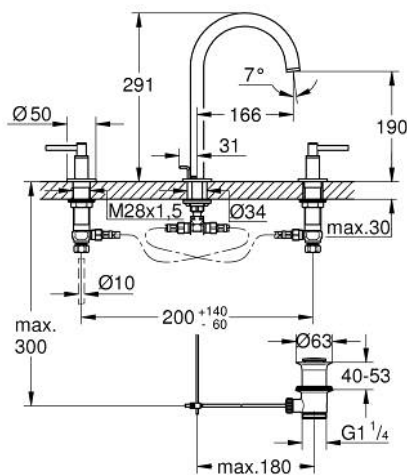
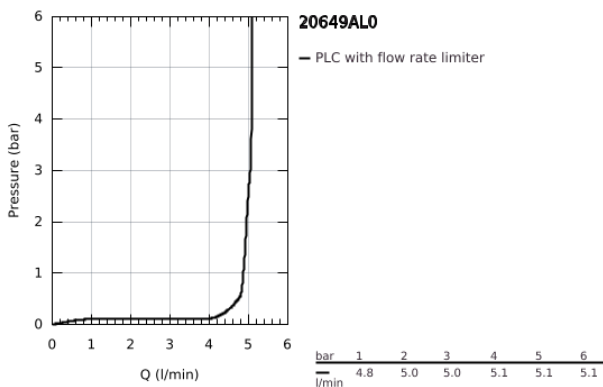
- Χρώμα: brushed hard graphite
- κεραμική κεφαλή 1/2", 90°
- Φινίρισμα GROHE LongLife
- GROHE EcoJoy - Less water, perfect flow
- μέγιστη παροχή (στα 3 bar): 5 λίτρα/λεπτό
- περιστρεφόμενο σωληνωτό ρουζούνι με φίλτρο και περιοριστή ροής
- adjustable swivel area 0° / 150° / 360°
- σετ αυτόματης βαλβίδας 1 1/4"
- flexible connection hoses between spout and side valves
- with lever handles
- Περιλαμβάνονται δύο διαφορετικά σετ καπακιών. Ένα σετ με σήμανση "H" και "C", ένα σετ χωρίς σήμανση.

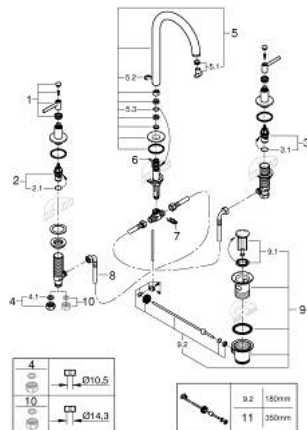
ΑΝΤΑΛΛΑΚΤΙΚΑ , Οκτωβρίου 2021 – τώρα

- 1: Lever handles (Αριθμός ανταλλακτικού 14216AL0)
- 2: Κεραμικός μηχανισμός 1/2" (Αριθμός ανταλλακτικού 45882000)
- 2.1: Ο-Ρινγκ $\varnothing 18,2 \times \varnothing 1,7$ (Αριθμός ανταλλακτικού 0392400M)

- 3: Κεραμικός μηχανισμός 1/2" (Αριθμός ανταλλακτικού 45883000)
- 3.1: Ο-Ρινγκ $\varnothing 18,2 \times \varnothing 1,7$ (Αριθμός ανταλλακτικού 0392400M)

- 4: Παξιμάδι σύνδεσης 1/2" (Αριθμός ανταλλακτικού 1290100M)
- 4.1: Μόνωση $\varnothing 18,5 \times \varnothing 12 \times 2$ (Αριθμός ανταλλακτικού 0138900M)

- 5: Σωληνωτό ρουξούνι 3/4 " (Αριθμός ανταλλακτικού 101298AL00)
- 5.1: Laminaρ Φίλτρο ροής (Αριθμός ανταλλακτικού 48408000)
- 5.2: Δακτύλιος ασφάλισης (Αριθμός ανταλλακτικού 4826600M)

- 5.3: Δακτύλιος καλύμματος (Αριθμός ανταλλακτικού 0128500M)
- 6: Pop-up rod (Αριθμός ανταλλακτικού 65196AL0)
- 7: ασφάλεια (Αριθμός ανταλλακτικού 6554100M)

- 8: Εύκαμπτο σπινάλ σύνδεσης (Αριθμός ανταλλακτικού 45704000)
- 9: Βαλβίδα 1 1/4" (Αριθμός ανταλλακτικού 28910AL0)
- 9.1: Πώμα αυτόματης βαλβίδας (Αριθμός ανταλλακτικού 07182AL0)

- 9.2: Σετ οριζόντιας βέργας (Αριθμός ανταλλακτικού 07052000)
- 10: Παξιμάδι 1/2x $\Psi 14,5$ (Αριθμός ανταλλακτικού 1290200M)*
- 11: Eccentric rod (Αριθμός ανταλλακτικού 07341000)*

* Προαιρετικά εξαρτήματα
