## 20 649 DL0 ΑΤΡΙΟ ΜΙΚΤΗΣ ΝΙΠΤΗΡΑ 3 ΟΠΩΝ, 1/2" ΜΕΓΕΘΟΣ L

### ΑΝΤΑΛΛΑΚΤΙΚΑ, Νοεμβρίου 2022 – τώρα

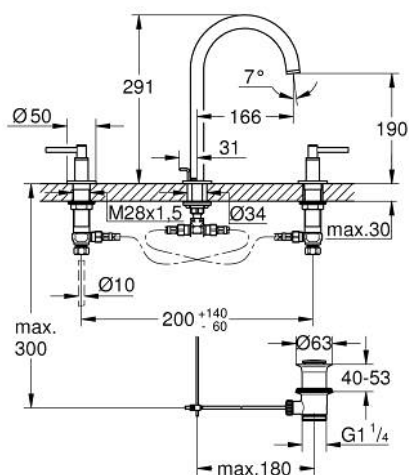
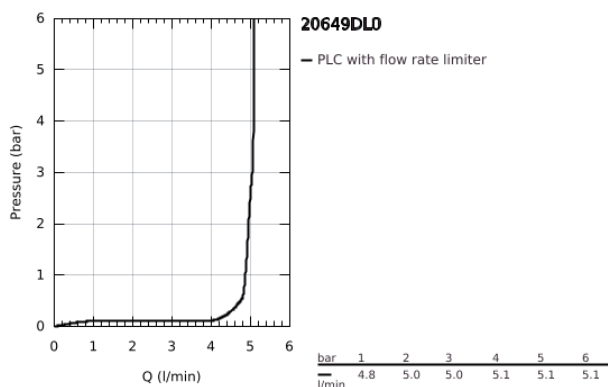
- Χρώμα: brushed warm sunset
- κεραμική κεφαλή 1/2", 90°
- Φινίρισμα GROHE Long-Life
- GROHE Water Saving - Less water, perfect flow
- μέγιστη παροχή (στα 3 bar): 5 λίτρα/λεπτό
- περιστρεφόμενο σωληνωτό ρουζούνι με φίλτρο και περιοριστή ροής
- adjustable swivel area 0° / 150° / 360°
- σετ αυτόματης βαλβίδας 1 1/4"
- flexible connection hoses between spout and side valves
- with lever handles
- Περιλαμβάνονται δύο διαφορετικά σετ καπακιών. Ένα σετ με σήμανση "H" και "C", ένα σετ χωρίς σήμανση.

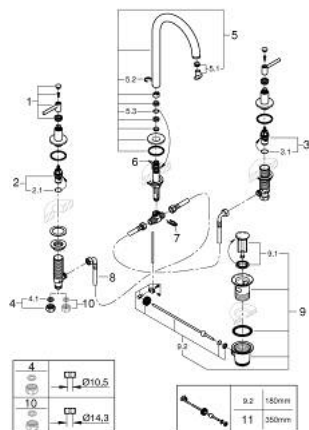
- 1: Lever handles (Αριθμός ανταλλακτικού 14216DL0)
- 2: Κεραμικός μηχανισμός 1/2" (Αριθμός ανταλλακτικού 45882000)
- 2.1: O-Ρινγκ Ø18,2 x Ø1,7 (Αριθμός ανταλλακτικού 0392400M)

- 3: Κεραμικός μηχανισμός 1/2" (Αριθμός ανταλλακτικού 45883000)
- 3.1: O-Ρινγκ Ø18,2 x Ø1,7 (Αριθμός ανταλλακτικού 0392400M)
- 4: Παξιμάδι σύνδεσης 1/2" (Αριθμός ανταλλακτικού 1290100M)

- 4.1: Μόνωση Ø18,5 x Ø12 x 2 (Αριθμός ανταλλακτικού 0138900M)
- 5: Σωληνωτό ρουζούνι 3/4" (Αριθμός ανταλλακτικού 101298DL00)
- 5.1: Laminar Φίλτρο ροής (Αριθμός ανταλλακτικού 48408000)

- 5.2: Δακτύλιος ασφάλισης (Αριθμός ανταλλακτικού 4826600M)
- 5.3: Δακτύλιος καλύμματος (Αριθμός ανταλλακτικού 0128500M)
- 6: Pop-up rod (Αριθμός ανταλλακτικού 65196DL0)

- 7: ασφάλεια (Αριθμός ανταλλακτικού 6554100M)
- 8: Εύκαμπτο σπирάλ σύνδεσης (Αριθμός ανταλλακτικού 45704000)
- 9: waste set basin 1 1/4" (Αριθμός ανταλλακτικού 28910DL0)

- 9.1: Πώμα αυτόματης βαλβίδας (Αριθμός ανταλλακτικού 07182DL0)
- 9.2: Eccentric rod (Αριθμός ανταλλακτικού 07052000)
- 10: Παξιμάδι 1/2x Ψ14,5 (Αριθμός ανταλλακτικού 1290200M)\*

- 11: Eccentric rod (Αριθμός ανταλλακτικού 07341000)\*
