## 20 649 GN0 ΑΤΡΙΟ ΜΙΚΤΗΣ ΝΙΠΤΗΡΑ 3 ΟΠΩΝ, 1/2" ΜΕΓΕΘΟΣ L

### ΠΕΡΙΓΡΑΦΗ ΠΡΟΪΟΝΤΟΣ

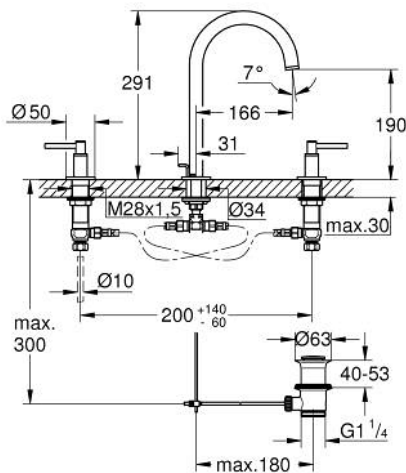
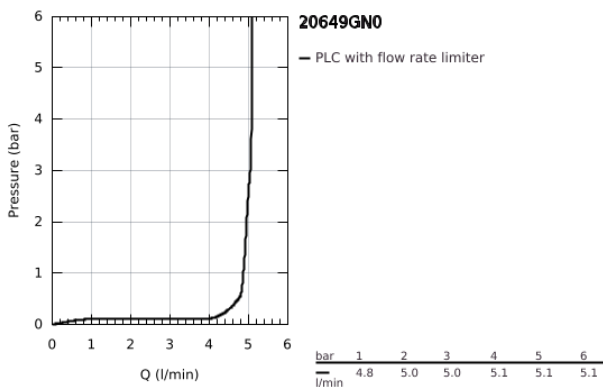
- Χρώμα: brushed cool sunrise
- κεραμική κεφαλή 1/2", 90°
- Φινίρισμα GROHE LongLife
- GROHE EcoJoy - Less water, perfect flow
- μέγιστη παροχή (στα 3 bar): 5 λίτρα/λεπτό
- περιστρεφόμενο σωληνωτό ρουζούνι με φίλτρο και περιοριστή ροής
- adjustable swivel area 0° / 150° / 360°
- σετ αυτόματης βαλβίδας 1 1/4"
- flexible connection hoses between spout and side valves
- with lever handles
- Περιλαμβάνονται δύο διαφορετικά σετ καπακιών. Ένα σετ με σήμανση "H" και "C", ένα σετ χωρίς σήμανση.

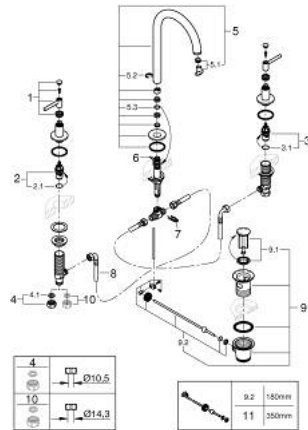
### ΑΝΤΑΛΛΑΚΤΙΚΑ , Νοεμβρίου 2022 – τώρα

- 1: Lever handles (Αριθμός ανταλλακτικού 14216GN0)
- 2: Κεραμικός μηχανισμός 1/2" (Αριθμός ανταλλακτικού 45882000)
- 2.1: Ο-Ρινγκ Ø18,2 x Ø1,7 (Αριθμός ανταλλακτικού 0392400M)

- 3: Κεραμικός μηχανισμός 1/2" (Αριθμός ανταλλακτικού 45883000)
- 3.1: Ο-Ρινγκ Ø18,2 x Ø1,7 (Αριθμός ανταλλακτικού 0392400M)
- 4: Παξιμάδι σύνδεσης 1/2" (Αριθμός ανταλλακτικού 1290100M)

- 4.1: Μόνωση Ø18,5 x Ø12 x 2 (Αριθμός ανταλλακτικού 0138900M)
- 5: Σωληνωτό ρουξούνι 3/4 " (Αριθμός ανταλλακτικού 101298GN00)
- 5.1: Lamina Filter ροής (Αριθμός ανταλλακτικού 48408000)

- 5.2: Δακτύλιος ασφάλισης (Αριθμός ανταλλακτικού 4826600M)
- 5.3: Δακτύλιος καλύμματος (Αριθμός ανταλλακτικού 0128500M)
- 6: Pop-up rod (Αριθμός ανταλλακτικού 65196GN0)

- 7: ασφάλεια (Αριθμός ανταλλακτικού 6554100M)
- 8: Εύκαμπτο σπιράλ σύνδεσης (Αριθμός ανταλλακτικού 45704000)
- 9: Βαλβίδα 1 1/4" (Αριθμός ανταλλακτικού 28910GN0)

- 9.1: Πώμα αυτόματης βαλβίδας (Αριθμός ανταλλακτικού 07182GN0)
- 9.2: Eccentric rod (Αριθμός ανταλλακτικού 07052000)
- 10: Παξιμάδι 1/2x Ψ14,5 (Αριθμός ανταλλακτικού 1290200M)\*

- 11: Eccentric rod (Αριθμός ανταλλακτικού 07341000)\*
