## 20 649 MG0 ΑΤΡΙΟ ΜΙΚΤΗΣ ΝΙΠΗΤΗΡΑ 3 ΟΠΩΝ, 1/2" ΜΕΓΕΘΟΣ L

### ΑΝΤΑΛΛΑΚΤΙΚΑ , Οκτωβρίου 2022 – τώρα

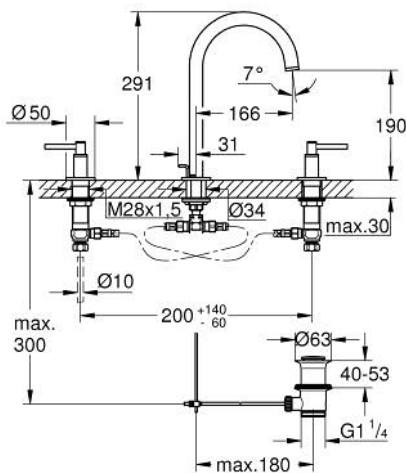
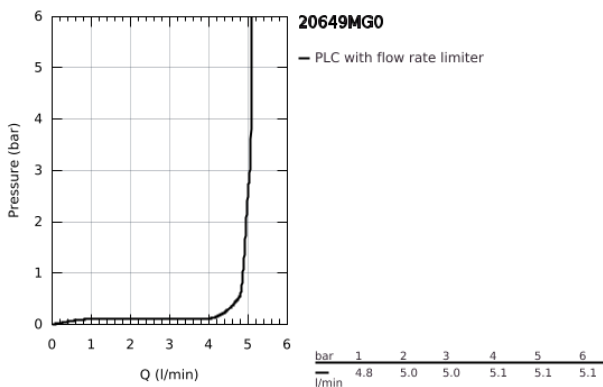
- Χρώμα: satin graphite
- κεραμική κεφαλή 1/2", 90°
- Φινίρισμα GROHE LongLife
- GROHE EcoJoy - Less water, perfect flow
- μέγιστη παροχή (στα 3 bar): 5 λίτρα/λεπτό
- περιστρεφόμενο σωληνωτό ρουζούνι με φίλτρο και περιοριστή ροής
- adjustable swivel area 0° / 150° / 360°
- σετ αυτόματης βαλβίδας 1 1/4"
- flexible connection hoses between spout and side valves
- with lever handles
- Περιλαμβάνονται δύο διαφορετικά σετ καπακιών. Ένα σετ με σήμανση "H" και "C", ένα σετ χωρίς σήμανση.

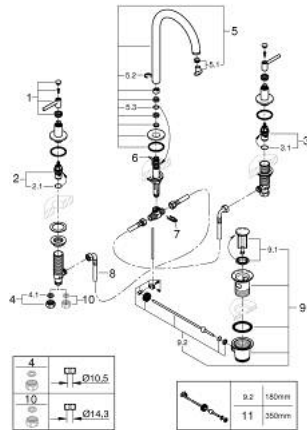
- 1: Lever handles (Αριθμός ανταλλακτικού 14216MG0)
- 2: Κεραμικός μηχανισμός 1/2" (Αριθμός ανταλλακτικού 45882000)
- 2.1: Ο-Ρινγκ Ø18,2 x Ø1,7 (Αριθμός ανταλλακτικού 0392400M)

- 3: Κεραμικός μηχανισμός 1/2" (Αριθμός ανταλλακτικού 45883000)
- 3.1: Ο-Ρινγκ Ø18,2 x Ø1,7 (Αριθμός ανταλλακτικού 0392400M)
- 4: Παξιμάδι σύνδεσης 1/2" (Αριθμός ανταλλακτικού 1290100M)

- 4.1: Μόνωση Ø18,5 x Ø12 x 2 (Αριθμός ανταλλακτικού 0138900M)
- 5: Σωληνωτό ρουξούνι 3/4 " (Αριθμός ανταλλακτικού 101298MG00)
- 5.1: Laminaρ Φίλτρο ροής (Αριθμός ανταλλακτικού 48408000)

- 5.2: Δακτύλιος ασφάλισης (Αριθμός ανταλλακτικού 4826600M)
- 5.3: Δακτύλιος καλύμματος (Αριθμός ανταλλακτικού 0128500M)
- 6: Pop-up rod (Αριθμός ανταλλακτικού 65196MG0)

- 7: ασφάλεια (Αριθμός ανταλλακτικού 6554100M)
- 8: Εύκαμπτο σπιράλ σύνδεσης (Αριθμός ανταλλακτικού 45704000)
- 9: Βαλβίδα 1 1/4" (Αριθμός ανταλλακτικού 28910MG0)

- 9.1: Πώμα αυτόματης βαλβίδας (Αριθμός ανταλλακτικού 07182MG0)
- 9.2: Eccentric rod (Αριθμός ανταλλακτικού 07052000)
- 10: Παξιμάδι 1/2x Ψ14,5 (Αριθμός ανταλλακτικού 1290200M)\*

- 11: Eccentric rod (Αριθμός ανταλλακτικού 07341000)\*
