## 20 649 MS0 ΑΤΡΙΟ ΜΙΚΤΗΣ ΝΙΠΤΗΡΑ 3 ΟΠΩΝ, 1/2" ΜΕΓΕΘΟΣ L

### ΠΕΡΙΓΡΑΦΗ ΠΡΟΪΟΝΤΟΣ

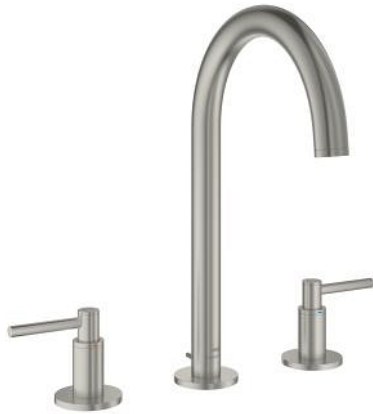
- Χρώμα: satin steel
- κεραμική κεφαλή 1/2", 90°
- Φινίρισμα GROHE LongLife
- GROHE EcoJoy - Less water, perfect flow
- μέγιστη παροχή (στα 3 bar): 5 λίτρα/λεπτό
- περιστρεφόμενο σωληνωτό ρουζούνι με φίλτρο και περιοριστή ροής
- adjustable swivel area 0° / 150° / 360°
- σετ αυτόματης βαλβίδας 1 1/4"
- flexible connection hoses between spout and side valves
- with lever handles
- Περιλαμβάνονται δύο διαφορετικά σετ καπακιών. Ένα σετ με σήμανση "H" και "C", ένα σετ χωρίς σήμανση.

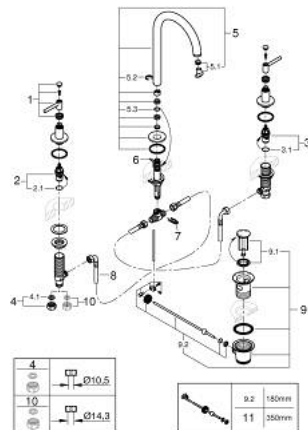
### ΑΝΤΑΛΛΑΚΤΙΚΑ , Οκτωβρίου 2022 – τώρα

- 1: Lever handles (Αριθμός ανταλλακτικού 14216MS0)
- 2: Κεραμικός μηχανισμός 1/2" (Αριθμός ανταλλακτικού 45882000)
- 2.1: Ο-Ρινγκ  $\varnothing 18,2 \times \varnothing 1,7$  (Αριθμός ανταλλακτικού 0392400M)

- 3: Κεραμικός μηχανισμός 1/2" (Αριθμός ανταλλακτικού 45883000)
- 3.1: Ο-Ρινγκ  $\varnothing 18,2 \times \varnothing 1,7$  (Αριθμός ανταλλακτικού 0392400M)

- 4: Παξιμάδι σύνδεσης 1/2" (Αριθμός ανταλλακτικού 1290100M)
- 4.1: Μόνωση  $\varnothing 18,5 \times \varnothing 12 \times 2$  (Αριθμός ανταλλακτικού 0138900M)

- 5: Σωληνωτό ρουξούνι 3/4 " (Αριθμός ανταλλακτικού 101298MS00)
- 5.1: Lamina Filter ροής (Αριθμός ανταλλακτικού 48408000)
- 5.2: Δακτύλιος ασφάλισης (Αριθμός ανταλλακτικού 4826600M)

- 5.3: Δακτύλιος καλύμματος (Αριθμός ανταλλακτικού 0128500M)
- 6: Pop-up rod (Αριθμός ανταλλακτικού 65196MS0)
- 7: ασφάλεια (Αριθμός ανταλλακτικού 6554100M)

- 8: Εύκαμπτο σπινάλ σύνδεσης (Αριθμός ανταλλακτικού 45704000)
- 9: Βαλβίδα 1 1/4" (Αριθμός ανταλλακτικού 28910MS0)
- 9.1: Πώμα αυτόματης βαλβίδας (Αριθμός ανταλλακτικού 07182MS0)

- 9.2: Eccentric rod (Αριθμός ανταλλακτικού 07052000)
- 10: Παξιμάδι 1/2x  $\Psi 14,5$  (Αριθμός ανταλλακτικού 1290200M)\*
- 11: Eccentric rod (Αριθμός ανταλλακτικού 07341000)\*

\* Προαιρετικά εξαρτήματα
