25 083 000 ALLURE ΣΥΝΔΥΑΣΜΟΣ 5 ΟΠΩΝ ΜΠΑΝΙΟΥ

ΠΕΡΙΓΡΑΦΗ ΠΡΟΪΟΝΤΟΣ

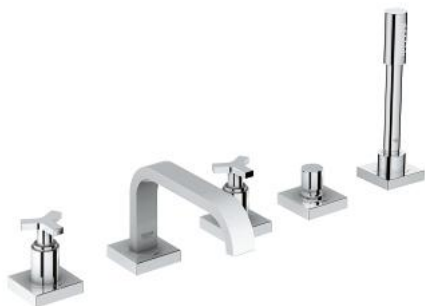
- Χρώμα: chrome
- Carbodur κεραμική κεφαλή 1/2", 180 °
- Φινίρισμα GROHE LongLife
- Bath spout 8 1/4" without diverter
- Sena ντους χειρός (28 034)
- σπιράλ
- shower hose 2000 mm
- 2000 mm

- 1: Κιτ σύνδεσης λαβής αντικατάστασης (Αριθμός ανταλλακτικού 45605000)
- 2: Προέκταση άξονα (Αριθμός ανταλλακτικού 45607000)
- 3: Δακτύλιος καλύμματος (Αριθμός ανταλλακτικού 48046000)

- 4: Σετ Προέκτασης 80mm (Αριθμός ανταλλακτικού 45202000)
- 5: Κεραμικός μηχανισμός 3/4" (Αριθμός ανταλλακτικού 45888000)
- 6: Κεραμικός μηχανισμός 3/4" (Αριθμός ανταλλακτικού 45887000)

- 7: Βιδωτή σύνδεση άξονα (Αριθμός ανταλλακτικού 45444000)
- 8: Εδρα βαλβίδας 3/4" (Αριθμός ανταλλακτικού 45345000)
- 9: Βιδωτή σύνδεση άξονα (Αριθμός ανταλλακτικού 45163000)

- 10: Κεφαλή Διανομέα (Αριθμός ανταλλακτικού 46585000)
- 11: Διανομέας (Αριθμός ανταλλακτικού 45443000)
- 11.1: Ο-Ρινγκ $\varnothing 6 \times \varnothing 2$ (Αριθμός ανταλλακτικού 0128300M)

- 11.2: Ο-ρινγκ (Αριθμός ανταλλακτικού 0120500M)
- 12: Βαλβίδα αντεπιστροφής (Αριθμός ανταλλακτικού 08565000)
- 13: Φίλτρο ακαθαρσιών (Αριθμός ανταλλακτικού 0700200M)

- 14: Κωνικό παξιμάδι (Αριθμός ανταλλακτικού 08864000)
- 15: Μεταλλικό σπирάλ ντους (Αριθμός ανταλλακτικού 28146000)
