## 38 415 001 UNISET ΕΝΤΟΙΧΙΖΟΜΕΝΟ ΣΤΟΙΧΕΙΟ/ ΠΛΑΪΣΙΟ ΚΡΕΜΑΣΤΗΣ ΛΕΚΑΝΗΣ, 0.82Μ ΎΨΟΣ ΕΓΚΑΤΑΣΤΑΣΗΣ

### ΠΕΡΙΓΡΑΦΗ ΠΡΟΪΟΝΤΟΣ

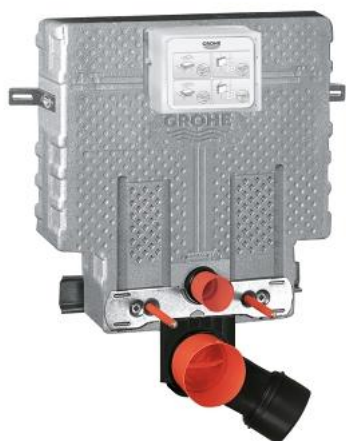
- με καζανάκι 6 - 0 λίτρων
- ενεργοποίηση από εμπρός ή επάνω
- ηχομονωμένα πλαίσια EPS για αποχλοπία
- προσαρμογείς ράγας για σπονδυλωτή στερέωση
- ράγα τοίχου με αξεσουάρ στερέωσης για μονή εγκατάσταση

- δύο μπουλόνια στερέωσης λεκάνης
- απόσταση μπουλονιών τοποθέτησης 180/230 χιλ
- εξαρτήματα στερέωσης
- outlet bend Ø 90 mm
- depth adjustable
- σετ σύνδεσης εισόδου και εξόδου

- flushing cistern containing the following features:
  - pneumatic discharge valve offering 3 modes of operation: dual flush or start/stop or single flush

- παροχή νερού από αριστερά/δεξιά ή από πάνω
- χαμηλού θορύβου (ομάδα I σύμφωνα με τις Γερμανικές προδιαγραφές θορύβου)
- μονωμένο κατά της συμπύκνωσης
- παροχή νερού ½"

- γωνιακός βαλβίδα ½"
- Shortable inspection shaft incl. protection during construction phase
- preparation for shower toilets with additional accessory 40 899 000
