38 525 001 **RAPID SL ΕΝΤΟΙΧΙΖΟΜΕΝΟ ΣΤΟΙΧΕΙΟ/ ΠΛΑΪΣΙΟ ΚΡΕΜΑΣΤΗΣ ΛΕΚΑΝΗΣ, 1.00Μ** **ΎΨΟΣ ΕΓΚΑΤΑΣΤΑΣΗΣ**

ΠΕΡΙΓΡΑΦΗ ΠΡΟΪΟΝΤΟΣ (1/2)

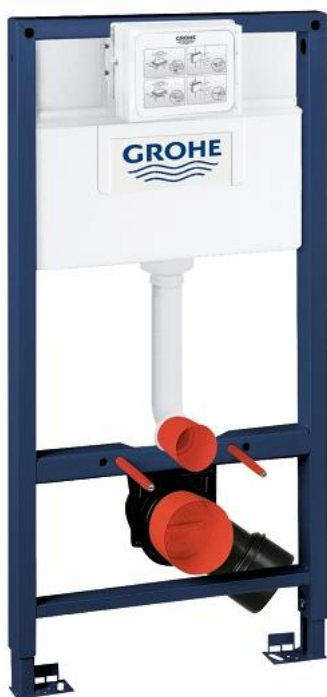
- για εγκαταστάσεις στον τοίχο ή γυψοσανίδες
- χαλύβδινο πλαίσιο με επικάλυψη, αυτοστηριζόμενο
- για στεγνή επένδυση, πλήρως προσαρμοσμένη
- με σταθερές συνδέσεις
- γρήγορη εγκατάσταση και προσαρμογή
- υλικό στερέωσης
- έγκριση TUV
- δύο μπουλόνια στερέωσης λεκάνης
- εξαρτήματα στερέωσης
- τα κεραμικά WC με μικρή επιφάνεια έδρασης (μικρότερη από 205 mm) απαιτούν πρόσθετο εξάρτημα 38 779 000
- απόσταση μπουλονιών τοποθέτησης 180/230 χιλ
- outlet bend Ø 90 mm
- depth adjustable
- reducer Ø 90/110 mm
- σετ σύνδεσης εισόδου και εξόδου
- flushing cistern containing the following features:
 - pneumatic discharge valve offering 3 modes of operation: dual flush or start/stop or single flush
 - ενεργοποίηση από εμπρός ή επάνω
 - παροχή νερού από αριστερά/δεξιά ή πίσω
 - χαμηλού θορύβου (ομάδα I σύμφωνα με τις Γερμανικές προδιαγραφές θορύβου)
 - μονωμένο κατά της συμπύκνωσης
