38 526 000 **RAPID SL ΕΝΤΟΙΧΙΖΟΜΕΝΟ ΣΤΟΙΧΕΙΟ/ ΠΛΑΪΣΙΟ ΚΡΕΜΑΣΤΗΣ ΛΕΚΑΝΗΣ, 0.82M** **ΎΨΟΣ ΕΓΚΑΤΑΣΤΑΣΗΣ**

ΑΝΤΑΛΛΑΚΤΙΚΑ, Δεκεμβρίου 2012 – τώρα

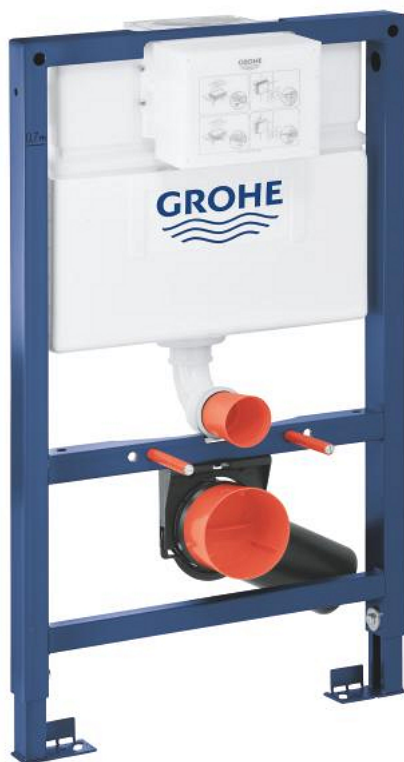
ΠΕΡΙΓΡΑΦΗ ΠΡΟΪΟΝΤΟΣ

- για εγκαταστάσεις στον τοίχο ή γυψοσανίδες
- χαλύβδινο πλαίσιο με επικάλυψη, αυτοστηριζόμενο
- για στεγνή επένδυση, πλήρως προσαρμοσμένη
- με σταθερές συνδέσεις

- γρήγορη εγκατάσταση και προσαρμογή
- υλικό στερέωσης
- έγκριση TUV
- δύο μπουλόνια στερέωσης λεκάνης
- εξαρτήματα στερέωσης
- απόσταση μπουλονιών τοποθέτησης 180/230 χιλ

- PP outlet bend Ø 90 mm
- depth adjustable
- reducer Ø 90/110 mm
- σετ σύνδεσης εισόδου και εξόδου
- flushing cistern containing the following features:
- pneumatic discharge valve offering 3 modes of operation: dual flush or start/stop or single flush

- ενεργοποίηση από εμπρός ή επάνω
- παροχή νερού από αριστερά/δεξιά ή πίσω
- χαμηλού θορύβου (ομάδα I σύμφωνα με τις Γερμανικές προδιαγραφές θορύβου)
- μονωμένο κατά της συμπύκνωσης

- 1/2" water supply connection including integrated angle valve and push fit flexible hose union
- Shortable inspection shaft incl. protection during construction phase
