38 675 001 **RAPID SL ΕΝΤΟΙΧΙΖΟΜΕΝΟ ΣΤΟΙΧΕΙΟ/ ΠΛΑΪΣΙΟ ΚΡΕΜΑΣΤΗΣ ΛΕΚΑΝΗΣ, 1.13Μ** **ΎΨΟΣ ΕΓΚΑΤΑΣΤΑΣΗΣ, 0.42Μ ΠΛΑΤΟΥΣ**

38 675 001 **RAPID SL ΕΝΤΟΙΧΙΖΟΜΕΝΟ ΣΤΟΙΧΕΙΟ/ ΠΛΑΪΣΙΟ ΚΡΕΜΑΣΤΗΣ ΛΕΚΑΝΗΣ, 1.13Μ ΎΨΟΣ ΕΓΚΑΤΑΣΤΑΣΗΣ, 0.42Μ ΠΛΑΤΟΥΣ**

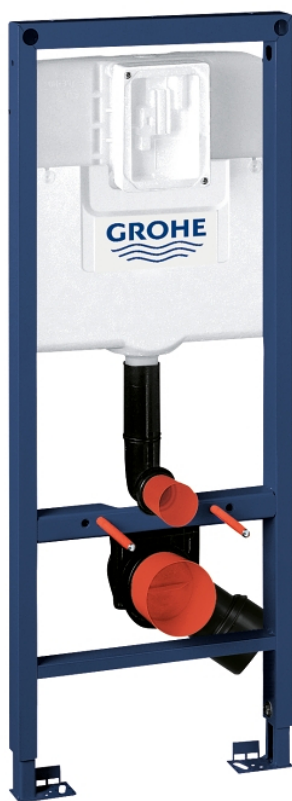
- με καζανάκι 6 l
- για λεκάνη 70 εκατ.
- για εγκαταστάσεις στον τοίχο ή γυψοσανίδες
- χαλύβδινο πλαίσιο με επικάλυψη, αυτοστηριζόμενο
- για στεγνή επένδυση, πλήρως προσυναρμολογημένη

- με σταθερές συνδέσεις
- υλικό στερέωσης
- έγκριση TUV
- δύο μπουλόνια στερέωσης λεκάνης
- εξαρτήματα στερέωσης
- απόσταση μπουλονιών τοποθέτησης 180/230 χιλ

- outlet bend Ø 90 mm
- depth adjustable
- reducer Ø 90/110 mm
- σετ σύνδεσης εισόδου και εξόδου
- pneumatic discharge valve offering 3 modes of operation: dual flush or start/stop or single flush

- χαμηλού θορύβου (ομάδα I σύμφωνα με τις Γερμανικές προδιαγραφές θορύβου)
- μονωμένο κατά της συμπύκνωσης
- 1/2" water supply connection including integrated angle valve and push fit flexible hose union

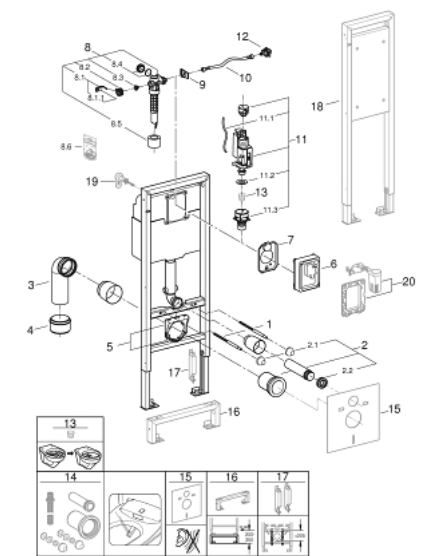
ΑΝΤΑΛΛΑΚΤΙΚΑ , Σεπτεμβρίου 2021 – τώρα

- 1: Μπουλόνια σπειρώματος (Αριθμός ανταλλακτικού 4276400M)
- 2: Σετ παροχής και εκροής WC (Αριθμός ανταλλακτικού 37311K00)
- 2.1: ΣΤΕΡΕΩΣΗ ΛΕΚΑΝΗΣ (Αριθμός ανταλλακτικού 43511SH0)

- 2.2: Σύνδεσμος (Αριθμός ανταλλακτικού 37119000)
- 3: Σωλήνας επέκτασης (Αριθμός ανταλλακτικού 42327000)
- 4: Συστολή Φ90 / Φ110 (Αριθμός ανταλλακτικού 42242000)

- 5: Support for outlet bend (Αριθμός ανταλλακτικού 42243000)
- 6: ΜΠΛΟΚ ΕΛΕΓΧΟΥ (Αριθμός ανταλλακτικού 43944000)
- 7: Πλάκα προστασίας (Αριθμός ανταλλακτικού 43552000)

- 8: Φλοτέρ (Αριθμός ανταλλακτικού 43537000)
- 8.1: εικονικό πώμα και καπάκι ροζέτας (Αριθμός ανταλλακτικού 37125000)
- 8.2: Λαβή (Αριθμός ανταλλακτικού 43734000)

- 8.2.1: Λάστιχο στεγανοποίησης (Αριθμός ανταλλακτικού 4377000M)
- 8.3: Κεφαλή Βαλβίδας (Αριθμός ανταλλακτικού 43536000)
- 8.4: Μεμβράνη (Αριθμός ανταλλακτικού 4375800M)

- 8.5: Βιδωτή τάπα (Αριθμός ανταλλακτικού 43735000)
- 8.6: ΦΛΟΤΕΡ ΒΑΛΒΙΔΑΣ, 5 TEM. (Αριθμός ανταλλακτικού 4379100M)
- 8.7: Διάταξη περιορισμού (Αριθμός ανταλλακτικού 42356000)

- 8.8: Σετ στεγανοποίησης (Αριθμός ανταλλακτικού 43722000)*
- 9: Διάταξη στήριξης (Αριθμός ανταλλακτικού 43551000)
- 10: Εύκαμπτος σωλήνας (Αριθμός ανταλλακτικού 43349000)

- 11: Μηχανισμός AV1 διπλής λειτουργίας (Αριθμός ανταλλακτικού 66558000)
- 11.1: Pneumatic hose (Αριθμός ανταλλακτικού 42319000)
- 11.2: Λάστιχο στεγανοποίησης (Αριθμός ανταλλακτικού 42310000)

- 11.3: Valve seat for GD2 (Αριθμός ανταλλακτικού 42315000)
- 12: Water connection (Αριθμός ανταλλακτικού 48561000)
- 13: Μειωτήρας ροής (Αριθμός ανταλλακτικού 42300000)*

- 14: Κιτ μετασκευής για τουαλέτες ντουζ (Αριθμός ανταλλακτικού 40899000)
- 15: Σετ ηχομόνωσης (Αριθμός ανταλλακτικού 37131000)*
- 16: Προέκταση (Αριθμός ανταλλακτικού 38629000)*

- 17: Αξεσουάρ (Αριθμός ανταλλακτικού 38779000)*
- 18: Εντοιχιζόμενο Στοιχείο Στήριξης, 1.13m ύψος εγκατάστασης (Αριθμός ανταλλακτικού 38559001)*
- 19: Στηρίγματα τοίχου για Rapid SL (Αριθμός ανταλλακτικού 3855800M)*

- 20: Σετ μετατροπής (Αριθμός ανταλλακτικού 38796000)*
